Compte-rendu d'activités de la Réserve Naturelle Nationale des Marais d'Isle

Année 2020

Avril 2021

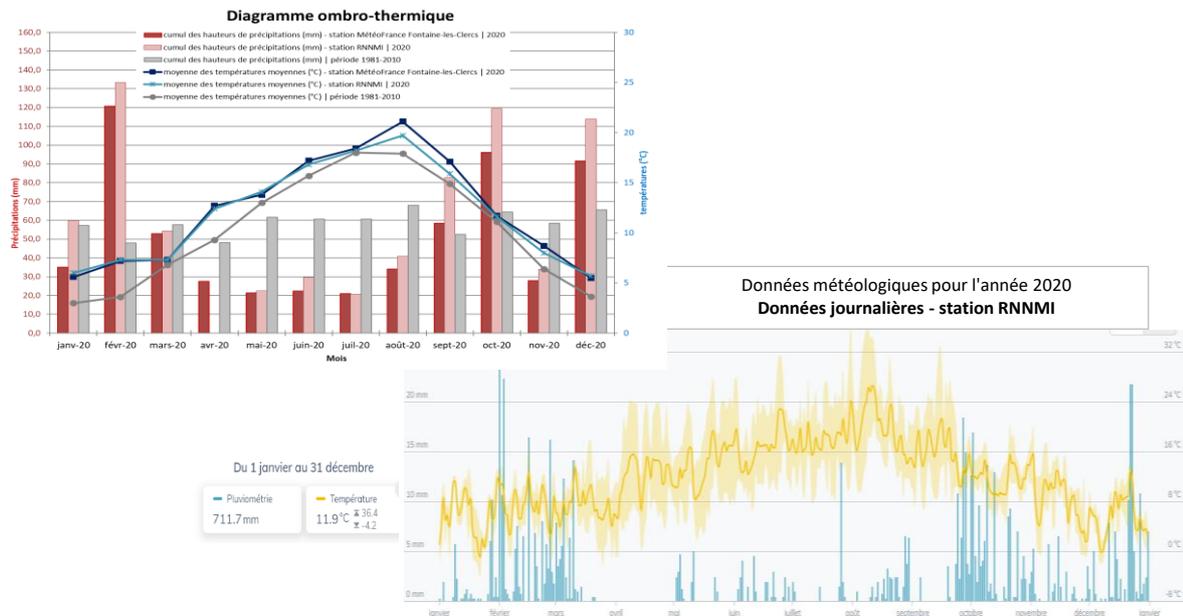
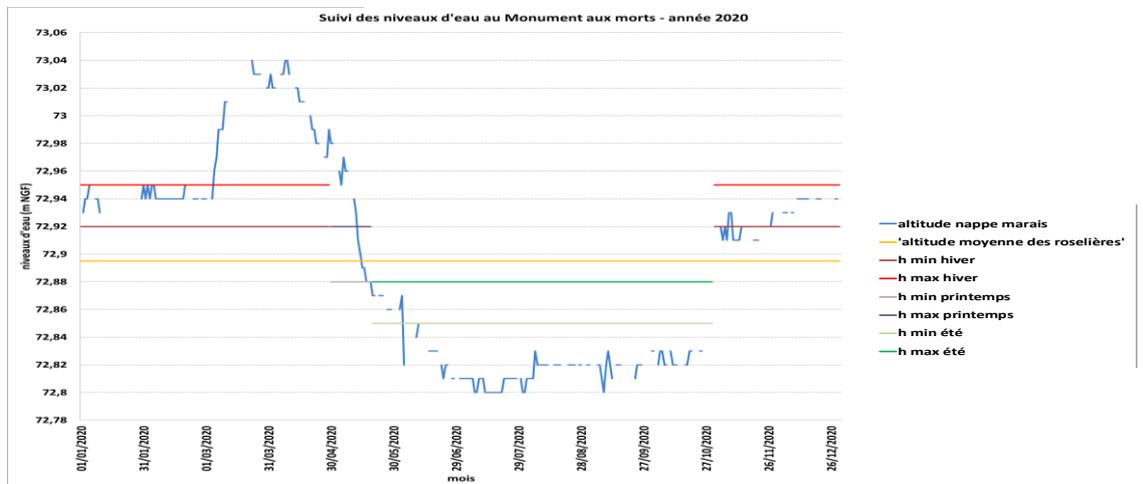
CS.05	Suivi limnimétrique	<p>L'automne-hiver 2019-2020 très pluvieux permet une recharge de la nappe qui est en surcharge et permet l'inondation des roselières en hiver.</p> <p>La décrue est en cohérence avec les préconisations.</p> <p>L'étiage est ensuite très prononcé et notamment compte-tenu de la très faible pluviométrie durant la belle saison. Il n'y a pas d'incident limnimétrique lié à des dysfonctionnements des équipements.</p> <p>La recharge de la nappe est, par le fait, très contrainte et les préconisations limnimétriques de la saison automne-hiver sont obtenues tardivement malgré une reprise de la pluviométrie dès le début de l'automne.</p>
CS.04	Actualisation des données topographiques sur les végétations cibles	L'acquisition de données, prévue à l'aide d'un GPS centimétrique de type 'Trimble' (matériel disponible auprès de la CASQ), doit permettre d'évaluer la pertinence des niveaux d'eau actuels. Elle a été reportée à 2021.

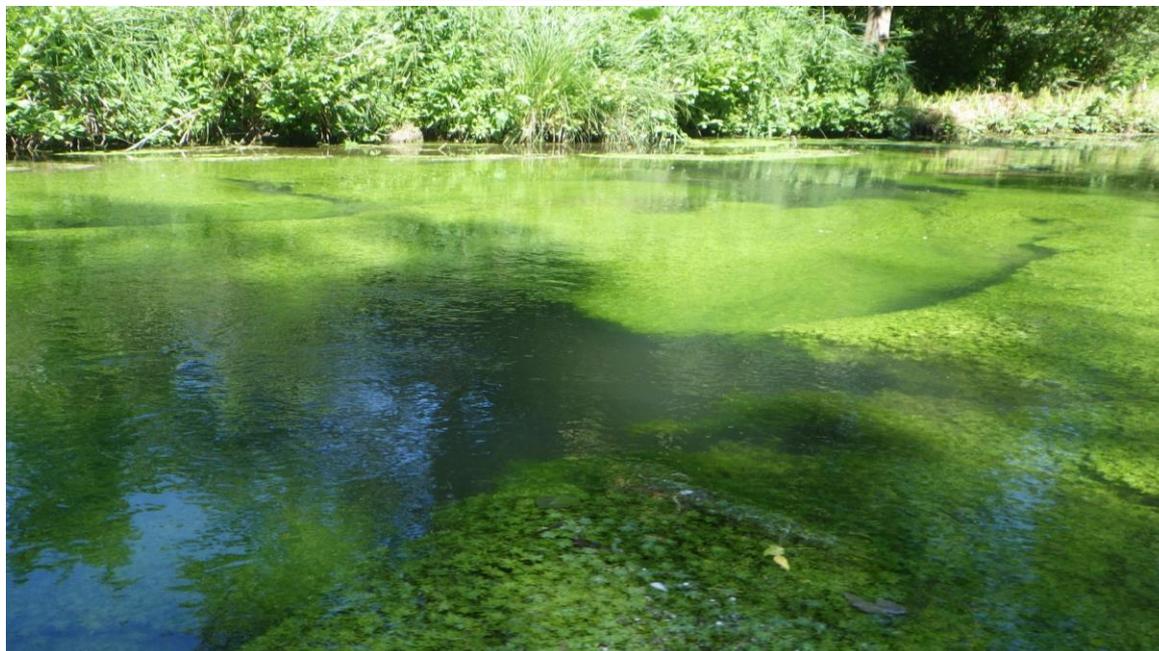
Herbiers à Callitriches en mai 2020

code pdg	Intitulé du suivi	Description des actions menées en 2020 et principaux résultats
Objectif 1 : Améliorer la fonctionnalité hydrologique du site		
CS.01	Suivi de l'évolution de la végétation aquatique	Suivi cartographique fin non réalisé pour cause de confinement et restrictions de déplacements sur le terrain. Reporté à 2021. Observations de beaux herbiers (Callitriches, Zanichellie), semblent avoir été favorisé par des précipitations très faibles ayant limité la remise en suspension des sédiments, et peut-être également par l'absence puis la forte baisse de la navigation dans le Marais d'Isle?
CS.06	Suivi de l'érosion des berges	Le suivi de l'érosion des berges est mené depuis 7 ans sur 4 transects. En règle générale, les profils en situation inondée montrent une tendance à l'érosion, le substrat s'est creusé depuis 2013. Les transects présentent une dynamique végétale très faible, qui hélas ne montre pas une tendance à l'expansion. .Le transect « 47 59 » dispose dans sa partie immergée de la présence d'un héliophyte au réseau racinaire consolidateur : le <i>Juncus subnodulosus</i> . Cette espèce est en équilibre depuis 2013. La berge est stable, quelques points d'érosion du lit sont à noter tout autant que des segments d'envasements. .le transect Gern présente des herbiers à callitriches notamment. La berge semble se fragiliser mais le segment immergé semble être similaire depuis 2013. .le transect H 591 présente une berge en recul et un envasement au plus proche de la rive. .le transect D éob présente un envasement au plus proche de la rive. Le <i>Phragmites communis</i> , est l'héliophyte dominant et est présent en situation immergée depuis 2014 mais ne poursuit pas son extension. Depuis 2013, les berges s'érodent, les rives inondées des étangs sont globalement en cours d'envasement au plus proche des rives, similaires dans leur segment le plus immergé. Les hydrophytes et héliophytes se maintiennent mais ne sont pas dynamiques.

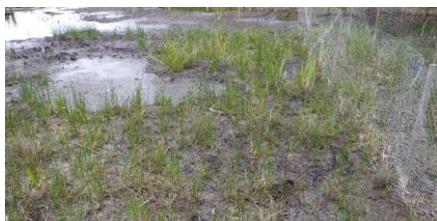
Développement de petites Laïches (*Carex flacca* et *C. lepidocarpa*) en position topographique médiane

Suivi de la gestion sur les magnocariçaies à Cigué et les milieux tourbeux ouverts (restauration d'habitats par étrépage)	Etrépage de 2018 (secteur 47): Plusieurs profils de végétation se dégagent en fonction du niveau topographique. Ainsi une partie de l'étrépage reste en eau quasi en permanence. On peut y observer des characées. Sur les marges plus hautes, l'étrépage a été insuffisant, avec une végétation exprimée très proche de celle avant étrépage (cariçaie à Laïche des rives et Laïche des marais). Enfin, une partie de l'étrépage présente des résultats intéressants, avec le déploiement cette année de la Laïche jaunâtre (<i>Carex flava</i>). D'identification délicate, elle présente une forte valeur patrimoniale. Plus de 70 touffes fleuries recensées. Egalement présence de <i>Juncus subnodulosus</i> , <i>Carex lepidocarpa</i> . Quelques zones de transition s'approchent d'une roselière à Fougère des marais au stade jeune.

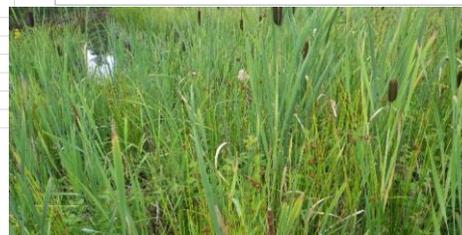
Jeune roselière du *Thelyphero-Phragmitetum* en position topographique médiane à haute

Relevé dans la roselière jeune:	
2020-07-08, GPS 114	
R = 70%, H = 50cm	
<i>Typha latifolia</i>	2
<i>Juncus conglomeratus</i>	2
<i>Juncus subnodulosus</i>	1
<i>Mentha aquatica</i>	2
<i>Lysimachia vulgaris</i>	1
<i>Lycopus europeus</i>	1
<i>Thelypteris palustris</i>	+
<i>Carex riparia</i>	+
<i>Salix cinerea (herb)</i>	+
<i>Epilobium sp</i>	+
<i>Phragmites australis</i>	+
<i>Carex paniculata (jeune)</i>	+
<i>Symphytum officinalis</i>	+
<i>Cirsium palustre</i>	+
<i>Carex acutiformis</i>	+
<i>Carex pseudocyperus</i>	+
<i>Rubus sp.</i>	+

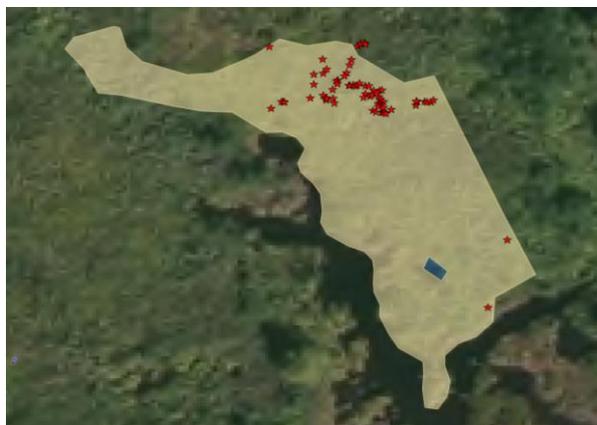
Répartition de *Carex flava* au sein de l'étrépage de 2018

Relevé sur stations <i>Carex flava</i> :	
2020-07-08	
R <20%, H = 10cm	
<i>Carex flava</i>	1
<i>Juncus bulbosus</i>	1
<i>Juncus subnodulosus</i>	1
<i>Carex pseudocyperus</i>	+
<i>Mentha aquatica (germinations)</i>	+
<i>Lycopus europeus (germinations)</i>	+

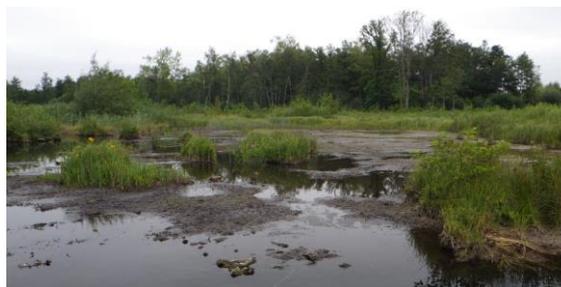
Zones inondées en permanence sur les niveaux topographiques les plus bas

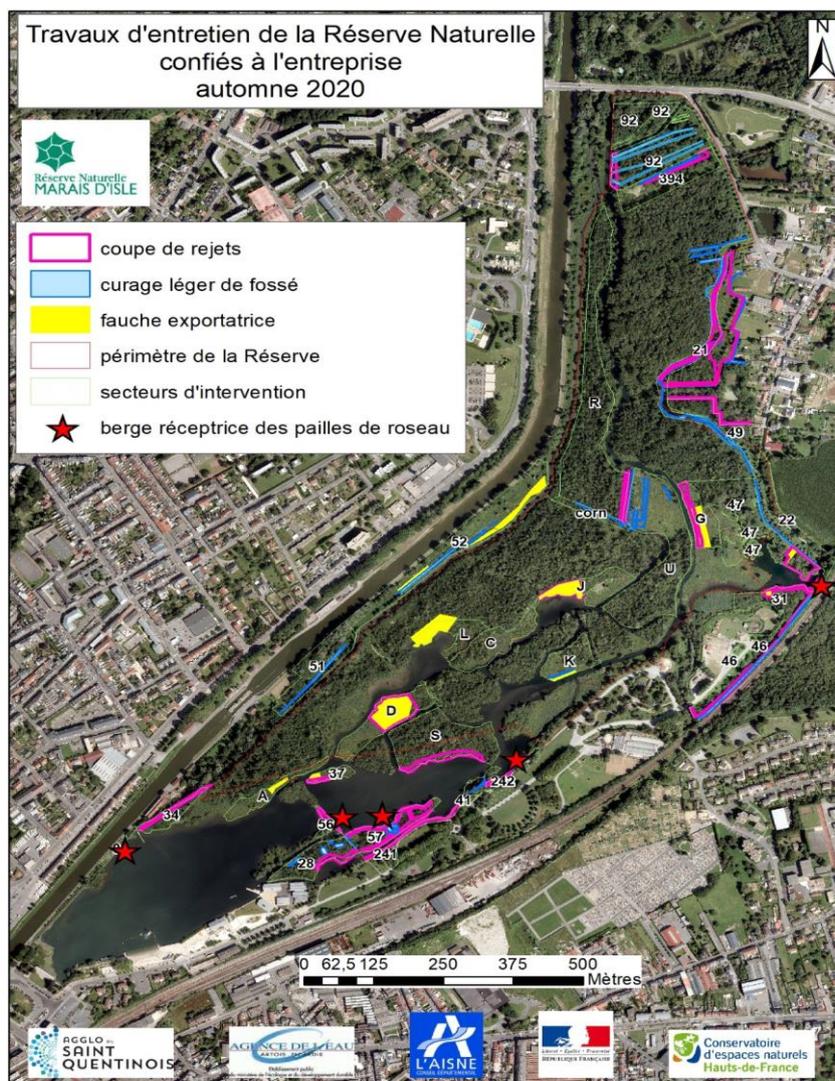
Cartes des travaux d'entretien sous-traités

code pdg	Type de travaux/suivis	Description des opérations réalisées en 2020
IP	Travaux en régie	L'équipe régie de la RNN a réalisé 25 journées/hommes de travail (évacuation de produits verts notamment issus des travaux d'entretien confiés à l'entreprise, entretien de saules têtards rivulaires).
IP.07	Entretien des milieux ouverts par contrôle des ligneux	Travaux réalisés par l'entreprise CPIE Vallée de la Somme. 0,985 ha en roselières et cariçaies et 1,6725 ha sur berges en 2020.
IP.08	Entretien des annexes hydrauliques	Intervention de l'entreprise SARL Benoist Journel, sur 4355 mètres linéaires de fossés et mares.
IP.09	Fauche exportatrice	Travaux réalisés par l'entreprise CPIE Vallée de la Somme. 1,215 ha en 2020.
IP.10	Rajeunissement en faveur de la Magnocaiçaie à Cigué vireuse	Pas d'intervention en 2020.
IP.14	Gestion des stations d'espèces exotiques envahissantes de la flore terrestre	Les stations d'Aster et de Solidago semblent sous contrôle. 2 journées/homme ont suffi à en assurer le traitement principalement au nord-ouest du site sur des sols remaniés. Le Cornouiller soyeux n'a pas fait l'objet de signalement et n'a pas nécessité d'opération de gestion. Une pré-cartographie des stations de vignes vierges situées au nord-est de la RNN a eu lieu en automne. L'Herbe de la Pampa' (Cortaderia selloana) apparaît sur les rives sud de l'étang d'Isle. Des opérations de coupe des souches ont été réalisées en régie en automne. Le foyer de dispersion provient de l'aménagement paysager du site "la Guinguette".
